# Solos urbanos: degradação ambiental na forma de processos erosivos

ZANATA, Juliana Marina<sup>1</sup>  
PERUSI, Maria Cristina<sup>2</sup>

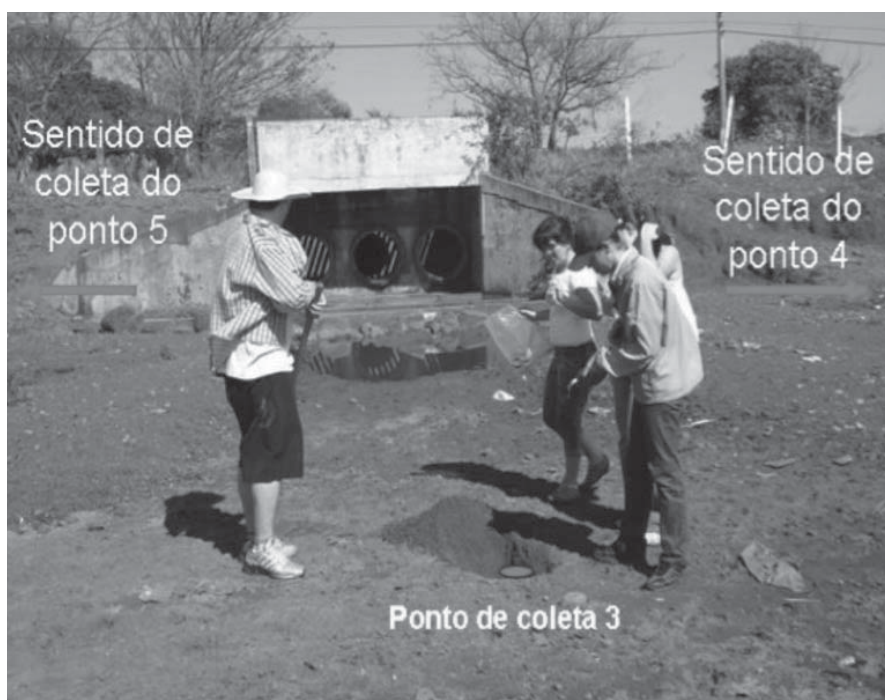
**Figura 2** - Coleta no ponto central da rede de drenagem

Na área de influência da erosão, foram coletadas sete amostras simples, quatro na cabeceira na seguinte ordem: uma no ponto central da rede de drenagem (amostra 3), (Figura 2), duas distantes 20 m da cabeceira do processo erosivo, sendo uma a esquerda (amostra 4) e a outra a direita, (amostra 5), e uma no talvegue da cabeceira do processo erosivo (amostra 6) igualmente a uma profundidade de 20 cm da superfície.

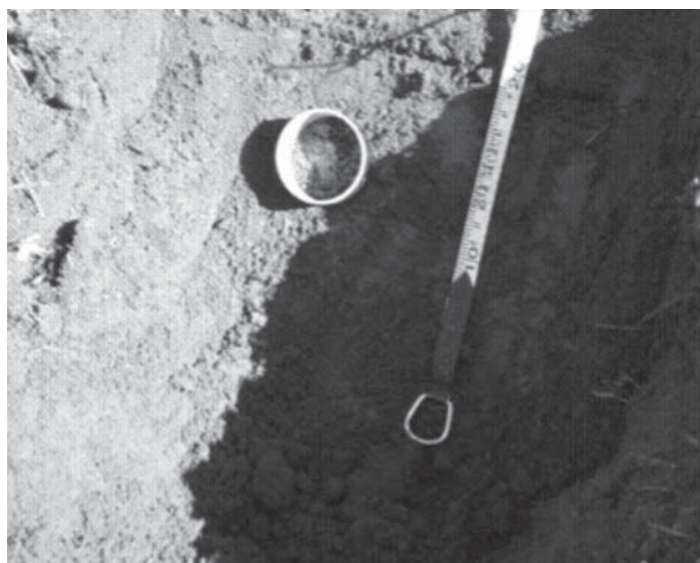
**Figura 2** - Coleta do anel volumétrico a 20 cm de profundidade

Na oportunidade, foram coletados anéis volumétricos para determinação da densidade do solo, com duas repetições em cada área, a 20 cm de profundidade. Esse procedimento foi realizado no ponto central das áreas amostradas (Figura 3).

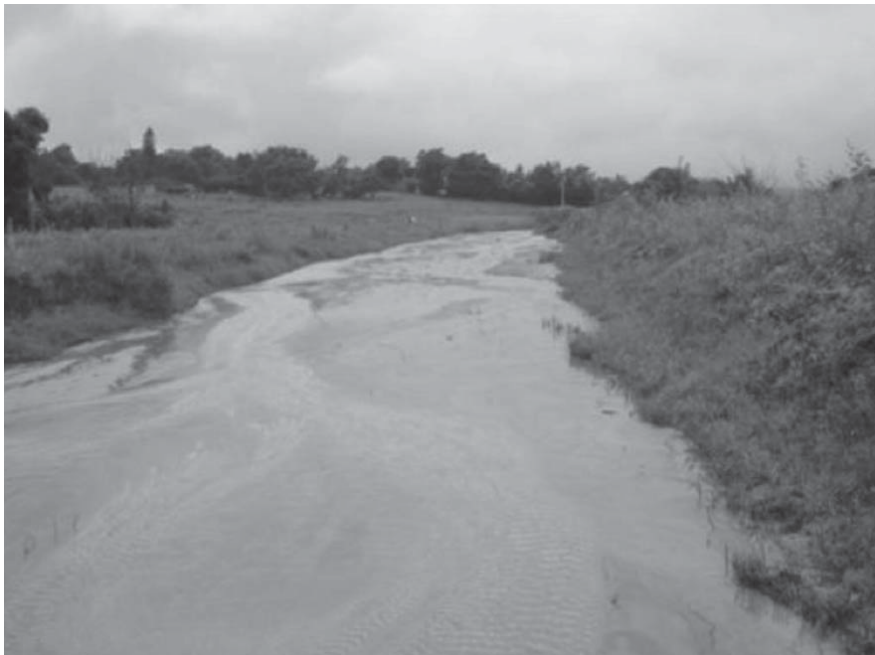
**Figura 4** - Curso médio do córrego Água da Veada, totalmente assoreado

A vegetação original era de Floresta Estacional Semidecidual ou Mata Atlântica de Interior, que recobria grande parte do Estado de São Paulo quando dos primórdios da sua colonização. Essa vegetação foi praticamente toda devastada durante o processo de colonização do território paulista, restando apenas alguns resquícios em alguns parques estaduais e pontos isolados no Estado. Nos locais onde foram coletadas as amostras, a vegetação original cedeu espaço para gramíneas que são usadas para pastagem de animais. Destaca-se também o cultivo de hortaliças em uma área amostrada. Não há nenhum impedimento físico para o desprendimento, transporte e deposição de materiais ao longo do curso hídrico, fato que contribuiu para o assoreamento do córrego Água da Veada, como se pode observar na Figura 4.

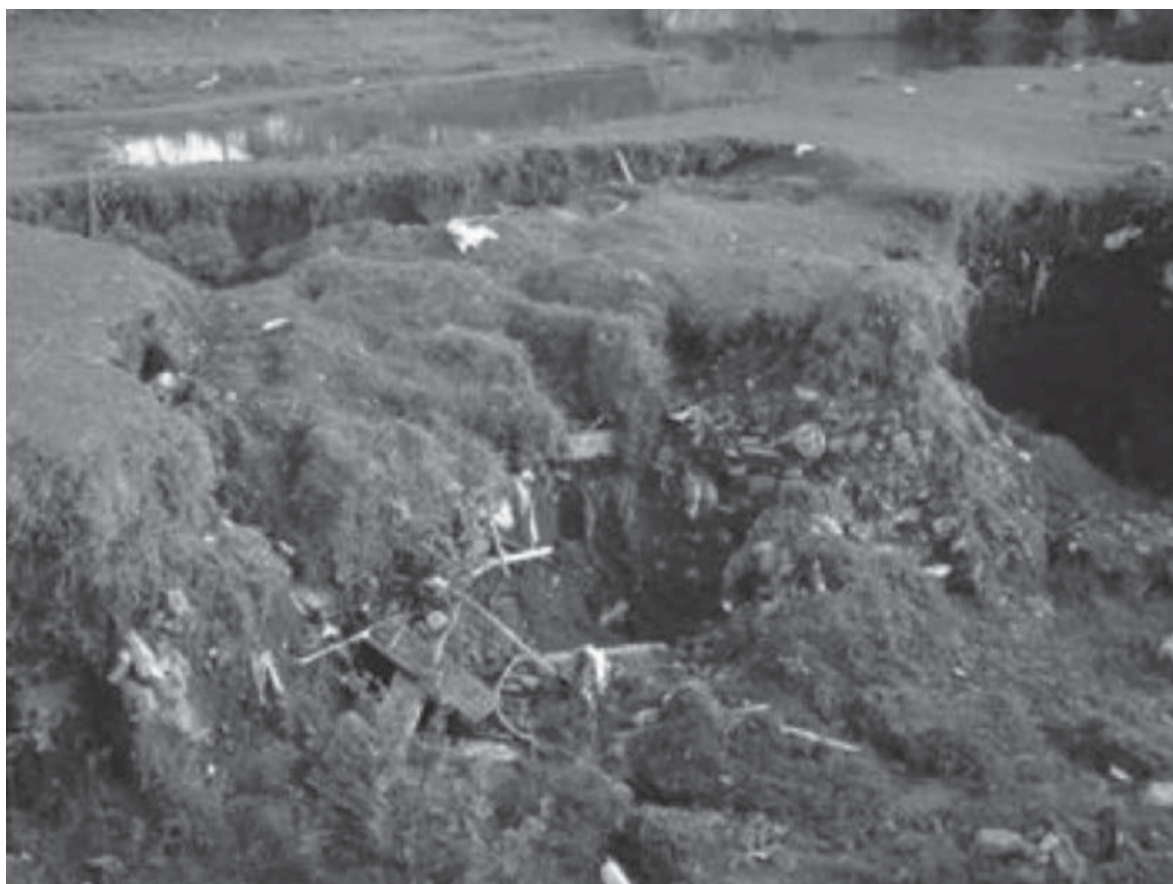
**Figura 5** - Curso médio do córrego Água da Veada, totalmente assoreado

A amostra 3 foi obtida em uma área de embaciamento, onde se pode notar a heterogeneidade dos materiais depositados como areia, tijolos, brita, plástico, dentre outros. A declividade da área fica em torno 3 % ou 4 %, considerada baixa. Porém, o volume de água é bastante grande, causando erosão. Além disso, é notório o acúmulo de restos de materiais de construção, resíduos sólidos urbanos como plásticos, vidros, papel, etc., que foram incorporados ao solo na tentativa de conter o aumento do processo erosivo (Figura 5).
