Mudanças no uso da terra em microbacias hidrográficas urbanas e impactos sobre as águas pluviais e os solos: o caso da microbacia do córrego Água da Veada, Ourinhos-SP¹

Land use changes in urban watersheds and impacts on rainwater and soils: the case of Água da Veada microbasin, Ourinhos-SP

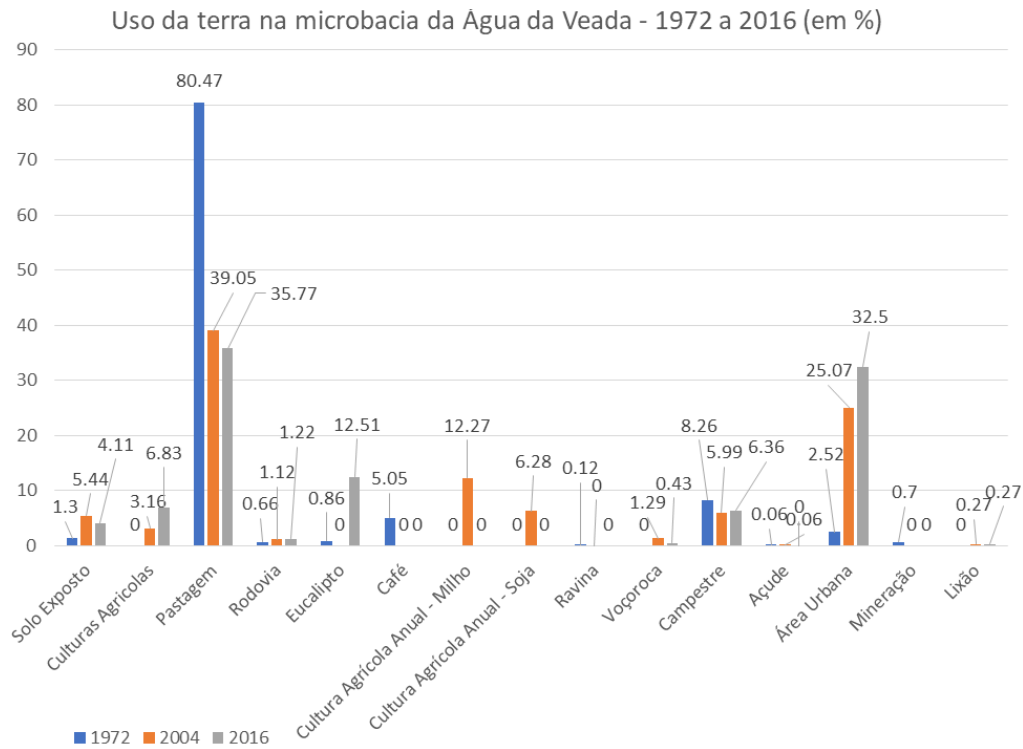
Figura 5. Mudanças nas áreas cobertas por cada uso da terra em cada ano estudado.

Visando sintetizar os dados do uso da terra nos anos avaliados, a figura 5 demonstra as mudanças nas porcentagens de cada uso da terra ocorrido entre 1972 e 2016. Nela, destacam-se a redução das áreas de pastagens, o aumento das

áreas urbanas, a exclusão do café, a manutenção das áreas com cobertura campestre e as trocas entre as culturas agrícolas.

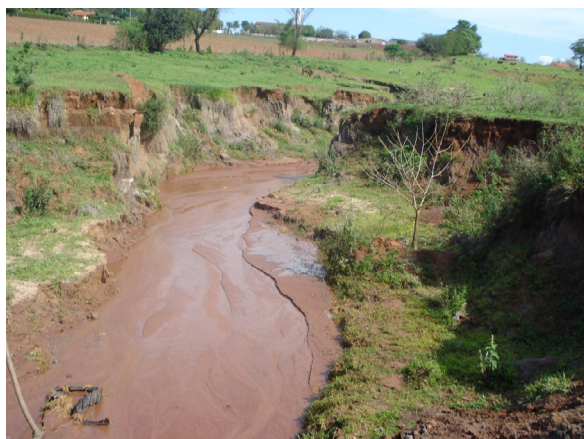
Figura 6. Aspecto do processo erosivo e exposição do lençol freático.

Entre 1972 e 2004 ocorreu importante perda na categoria pastagem, que foi reduzida de 208,08 para 100,98 ha. Nesse período a área urbana se ampliou de 6,52 para 64,82 ha, principal fator para o aumento do escoamento superficial e que gerou a ampliação da voçoroca na microbacia, conforme pode ser observado na fotografia (figura 6), em que são visíveis o lençol freático e seu processo de assoreamento.

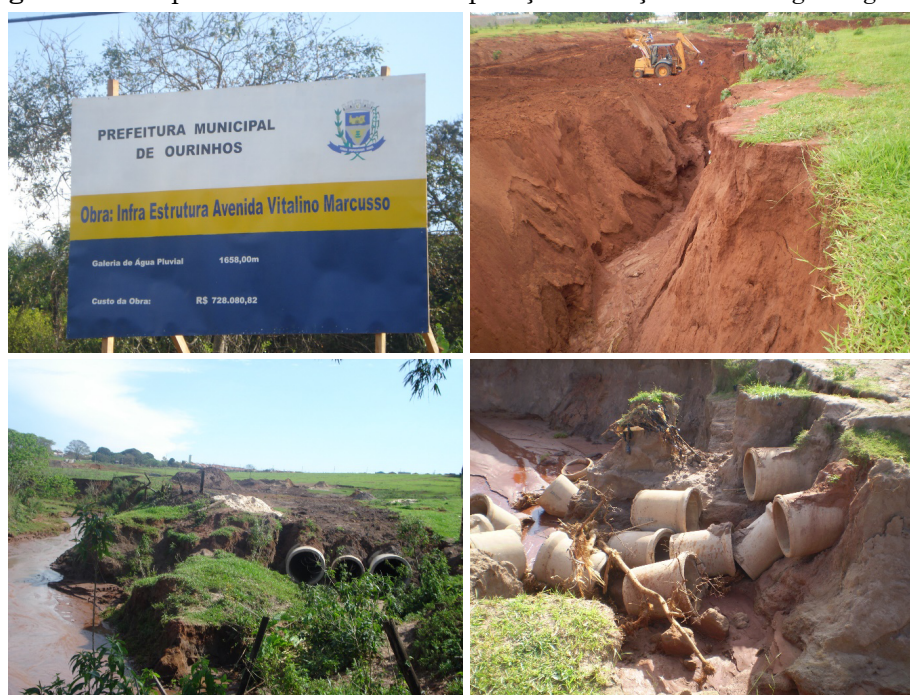
A figura 12 mostra a sequência da primeira tentativa de recuperação da área feita em 2009: na letra A é mostrada a placa com os custos da obra em fotografia registrada no dia 13 de setembro de 2009; na letra B, apresenta-se uma retroescavadeira movimentando o solo para a colocação dos tubos, no dia 10 de dezembro de 2009; na letra C se vê o resultado da obra; e, na letra D, nota-se a consequência da falta de planejamento e de dimensionamento adequado da obra em ponto da canalização localizado a jusante, no trecho final da obra. Ambas as fotografias foram registradas no dia 16 de março de 2010.

Figura 12. Etapas da tentativa de recuperação da voçoroca” ou algo do gênero.

No caso da voçoroca, toda a sequência de tentativas comprovou que não é no processo erosivo que se deve atuar, mas sim na cabeceira e nas vertentes, onde a água se acumula e concentra para depois chegar com energia excessiva nos pontos mais baixos, impactando o solo e os corpos d'água (PIROLI, 2016; TUCCI, 2007).

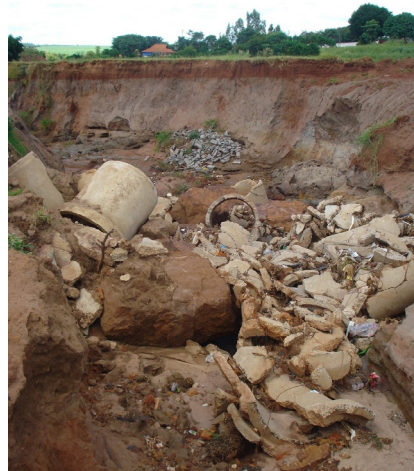
A figura 13 mostra o destaque de parte do resultado da falta de planejamento, do mau dimensionamento e da execução inadequada da obra. Nela, é possível observar que os tubos implantados estão todos quebrados e o processo erosivo ampliado. Assim, todo o trabalho de escavamento e recobrimento deles foi perdido, ampliando-se o prejuízo ambiental, social e financeiro, com a perda, em pouco tempo, de todo o recurso público investido na obra.

Figura 13. Resultado da tentativa de desviar as águas das chuvas por tubos. Fotografia registrada em 16 de março de 2010.

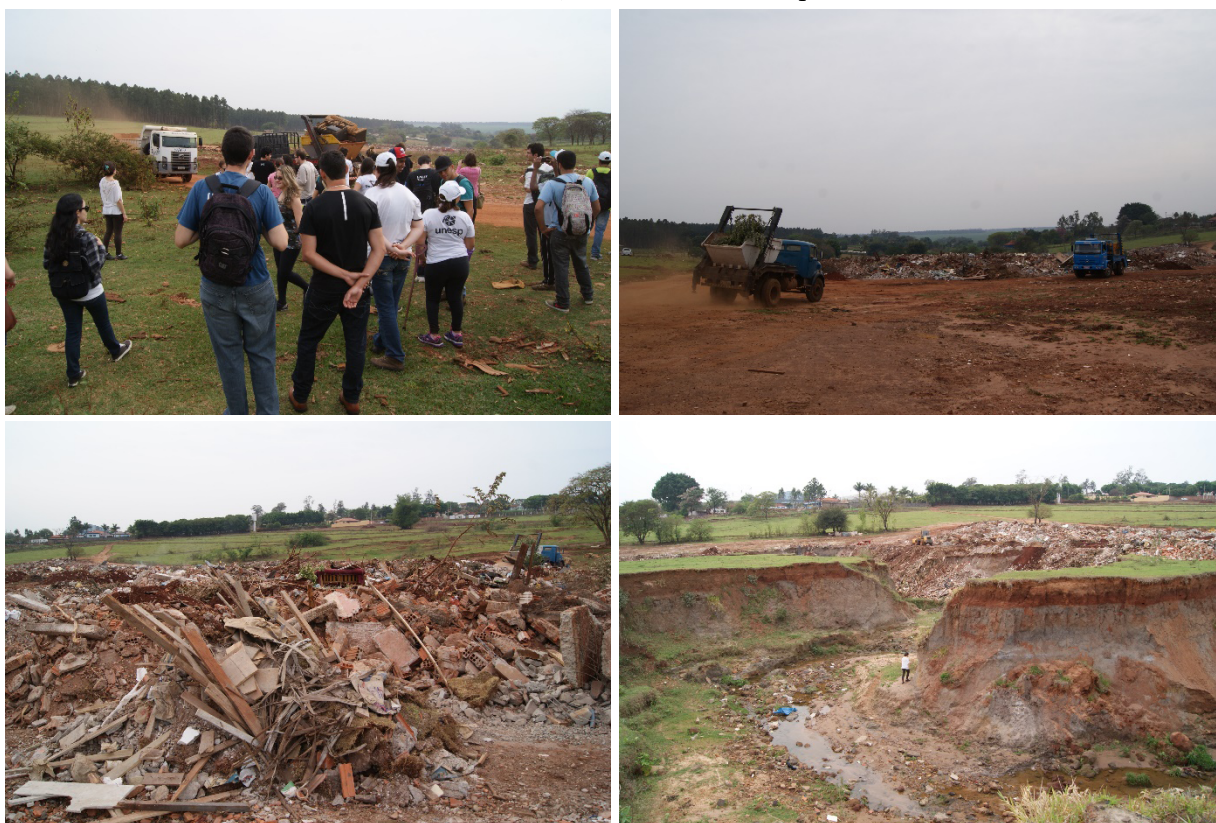
A figura 14 mostra a segunda tentativa feita pela prefeitura de Ourinhos para a solução do problema. Novamente agindo no processo erosivo em vez de atuar no manejo das águas na microbacia, a gestão municipal optou por liberar a deposição de resíduos sólidos das mais diversas origens dentro das erosões. As letras A e B mostram o trânsito intenso de caminhões na área registrado no dia 24 de setembro de 2014, durante uma atividade da Semana da Árvore realizada na Universidade Estadual de Paulista “Júlio de Mesquita Filho” (Unesp), e a quantidade de entulho depositado no local. Na letra C, visualiza-se a diversidade de materiais depositados, que ia desde leivas de grama até móveis usados, passando por restos de construção e de poda de árvores, entre outros. A letra D destaca a dimensão da voçoroca e o volume de material utilizado para seu preenchimento.

Figura 14. Fotografias registradas no dia 24 de setembro de 2014 durante atividades da Semana da Árvore 2014, realizada na Unesp.

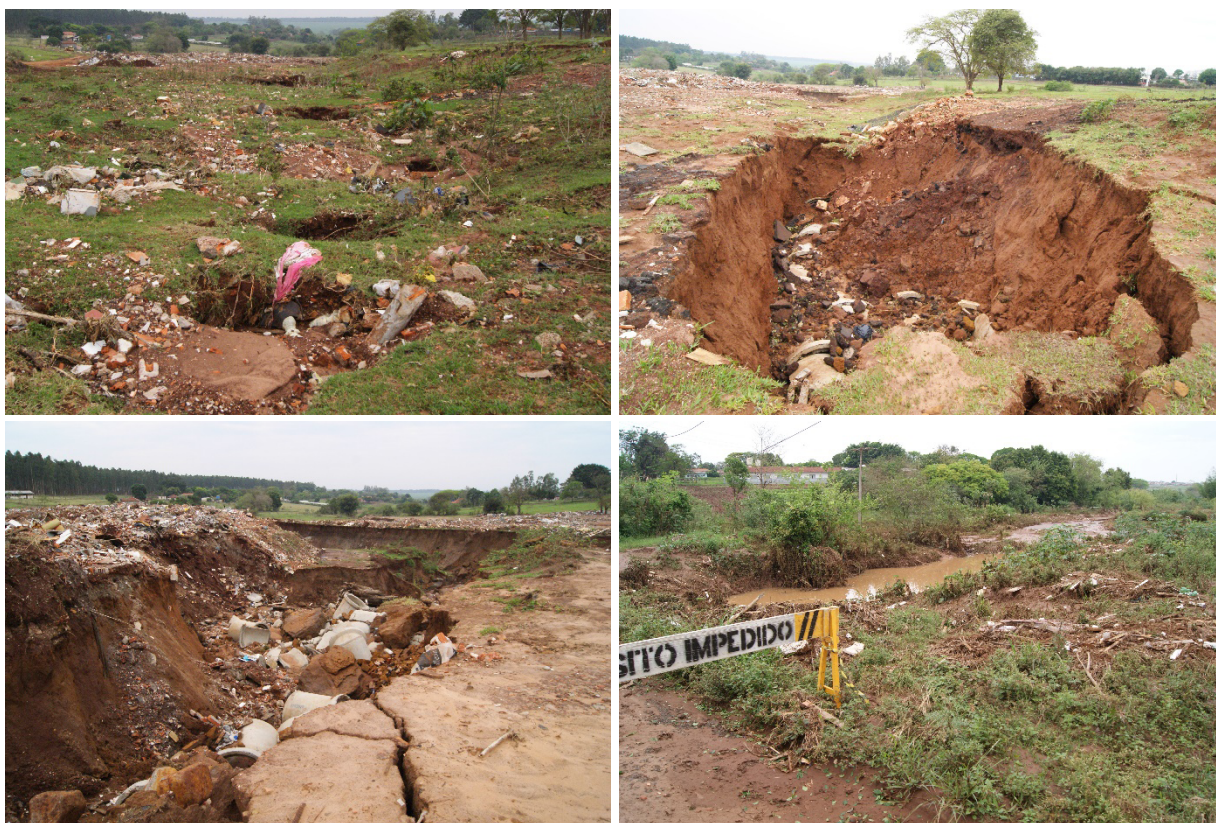
A figura 15 mostra as consequências de uma chuva intensa ocorrida na noite de 25 de setembro de 2014, um dia após a realização das atividades mostradas na figura 14. Nela, é possível observar o resultado da concentração de água na superfície e as consequências de apenas uma chuva sobre o material inadequado que foi depositado de maneira incorreta no local errado.

A letra A destaca o volume de lixo na superfície, no meio do gramado que era utilizado como pastagem pelo gado bovino criado na área; a letra B mostra o processo erosivo voltando ao local após uma única chuva; a letra C apresenta o trecho final da recuperação com

entulhos que, após a chuva, voltou à condição de área erodida e agora contaminada; e, na letra D, verifica-se o assoreamento a jusante da voçoroca, onde é possível ver a grande quantidade de material trazido do ponto de deposição. Tal material entupiu o bueiro sob a estrada causando inundação, solapamento de barrancos, consequente queda de parte da estrada e impedimento de uso por um período considerável. A prefeitura precisou refazer parte da estrada e, com isso, gastou ainda mais recursos públicos em obras relacionadas ao processo erosivo que surgiu por falta de planejamento, gestão e manejo da água e do solo na microbacia.

Figura 15. Fotografias registradas no dia 26 de setembro de 2014 após chuva intensa ocorrida na noite do dia 25 do mesmo mês.

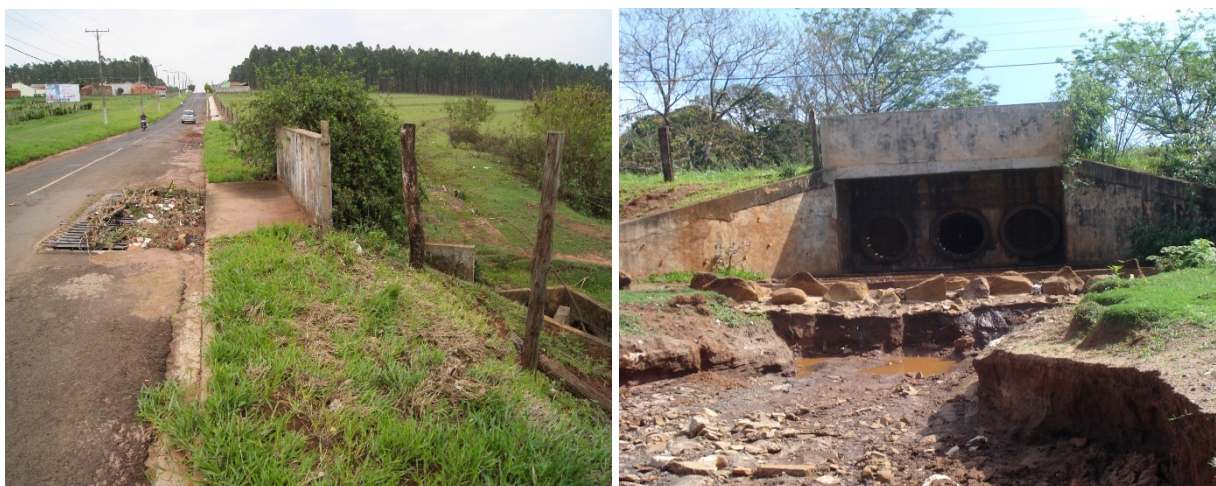
A figura 16 mostra o ponto onde as águas são concentradas a montante do processo erosivo. Na letra A observa-se a grelha da boca de lobo da avenida Vitalina Marcusso entupida com detritos trazidos pela enxurrada, e a letra B apresenta os tubos por onde a água é direcionada para a pastagem onde surgiu a voçoroca. Destaca-se que o entupimento da boca de lobo não modifica em nada a concentração e o aporte de água em um único ponto, sem proteção do solo e sem sistema de dissipação de energia adequadamente dimensionado, uma vez que, se a água entra pelos bueiros ou se escoar por cima destes, o resultado será o mesmo em termos de volume e energia, causando e ampliando as erosões. A água que chega até esse ponto é coletada em toda cabeceira da MCAV ocupada por área urbana com os bairros Jardim Brillhante e Santa Fé.

Figura 16. Fotografias obtidas no dia 26 de setembro de 2014 mostrando o ponto de concentração da água.
